Universidade de Lisboa
Faculdade de Letras
Instituto de História da Arte

**O EDIFÍCIO DO MUSEU DE SÃO ROQUE
MAIS DE UM SÉCULO DE REMODELAÇÕES**
HISTÓRIA, PROJECTOS E INTERVENÇÕES

Dissertação para obtenção do grau de Mestre
em Arte, Património e Teoria do Restauro

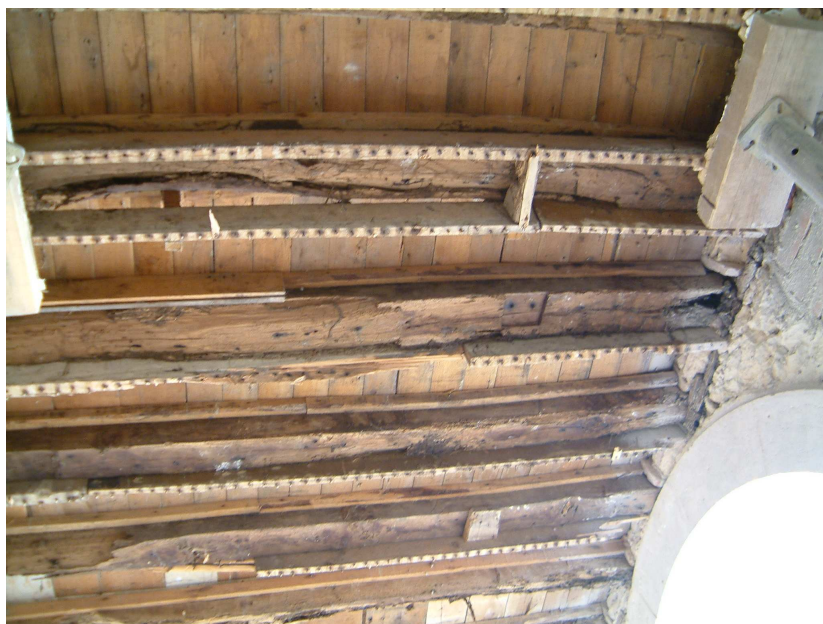
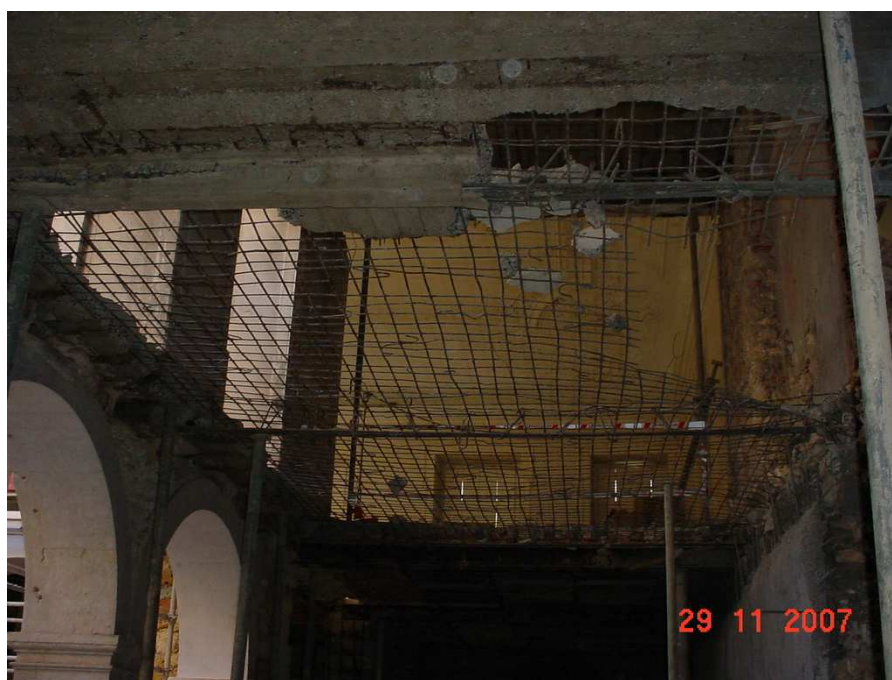
Figs.263 e 264. Aspecto das obras de remodelação e ampliação do museu. Em ambas as imagens é visível a ala oeste do claustro, no piso 0, durante a obra de remodelação. Na primeira imagem é notória a degradação das vigas de madeira e, na segunda imagem encontra-se retratada a mesma zona após a demolição da laje do piso superior. Neste local foi instalado o elevador. Ambas as fotografias foram apresentadas à SCML nos Relatórios Mensais da firma GF, de Abril e Novembro de 2007.

A 20 de Dezembro (2006), a fiscalização chamou a atenção para o facto de, aquando da remoção dos estafes dos tectos, se ter verificado que os pavimentos dos pisos 1 e 2 se encontravam em *péssimas condições de conservação apresentando madeiras apodrecidas e sem ligação aos elementos verticais resistentes (figs.263 e 269)*. Simultaneamente, alertou para uma possível necessidade de reforço da laje da cobertura, já executada em betão armado, uma vez que

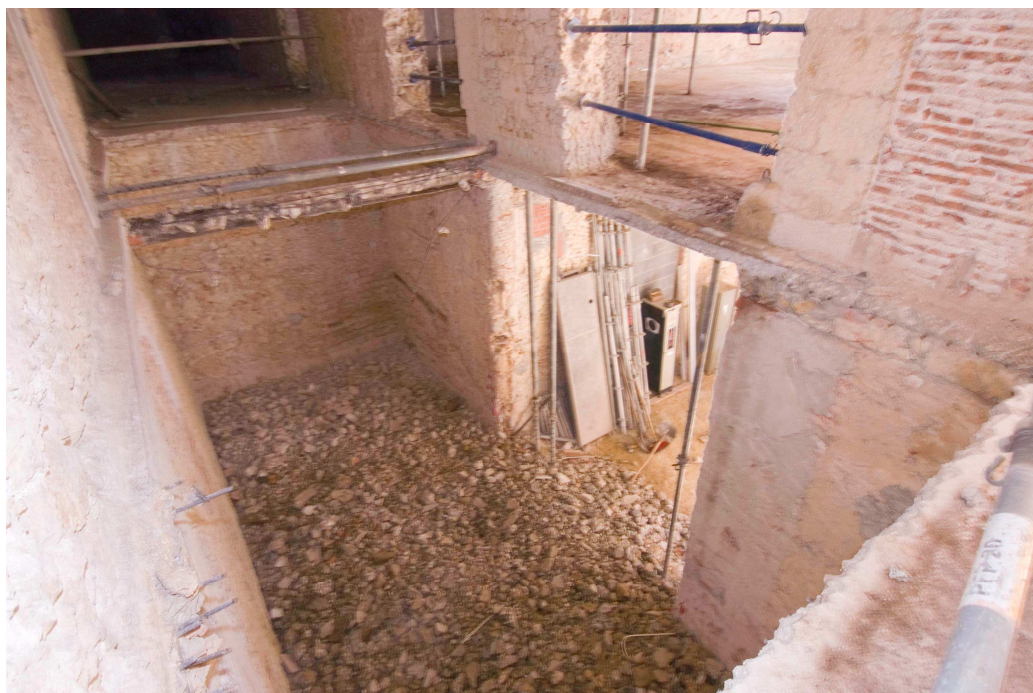
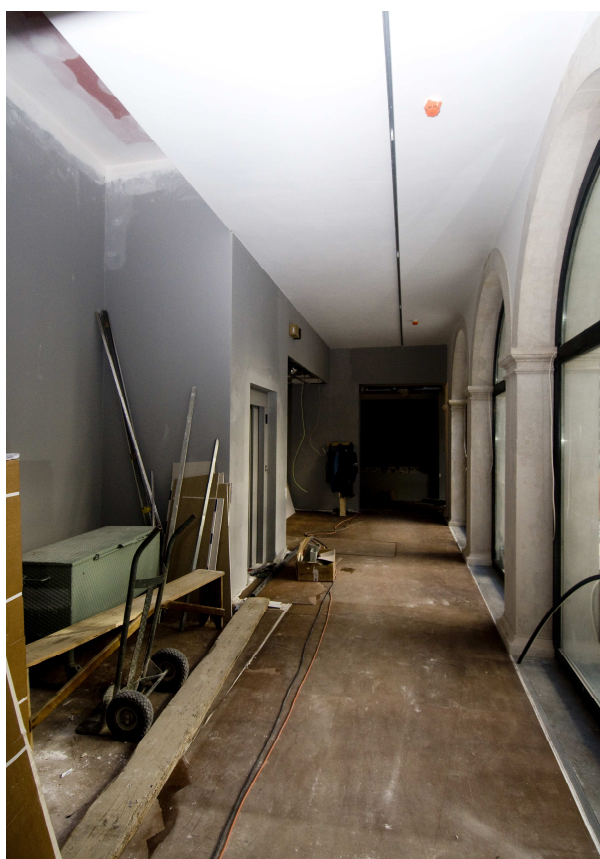
Figs.265 e 266. Aspecto das obras de remodelação e ampliação do museu. Na primeira imagem é visível, no piso 0, o corredor interior da ala oeste do claustro, durante a obra de remodelação. Simultaneamente, são também visíveis as aberturas executadas nas paredes do piso superior. Na segunda imagem encontra-se novamente retratada a ala oeste, numa fase mais avançada da obra. Nesta é já visível, na parede poente, a abertura do elevador. A primeira fotografia é de autoria desconhecida, datada de 8 de Agosto de 2007. SCML, Unidade de Comunicação e Imagem, sem cota, e a segunda é de autoria desconhecida, 2008 (?). SCML, Museu de São Roque, Arquivo Fotográfico, sem cota.

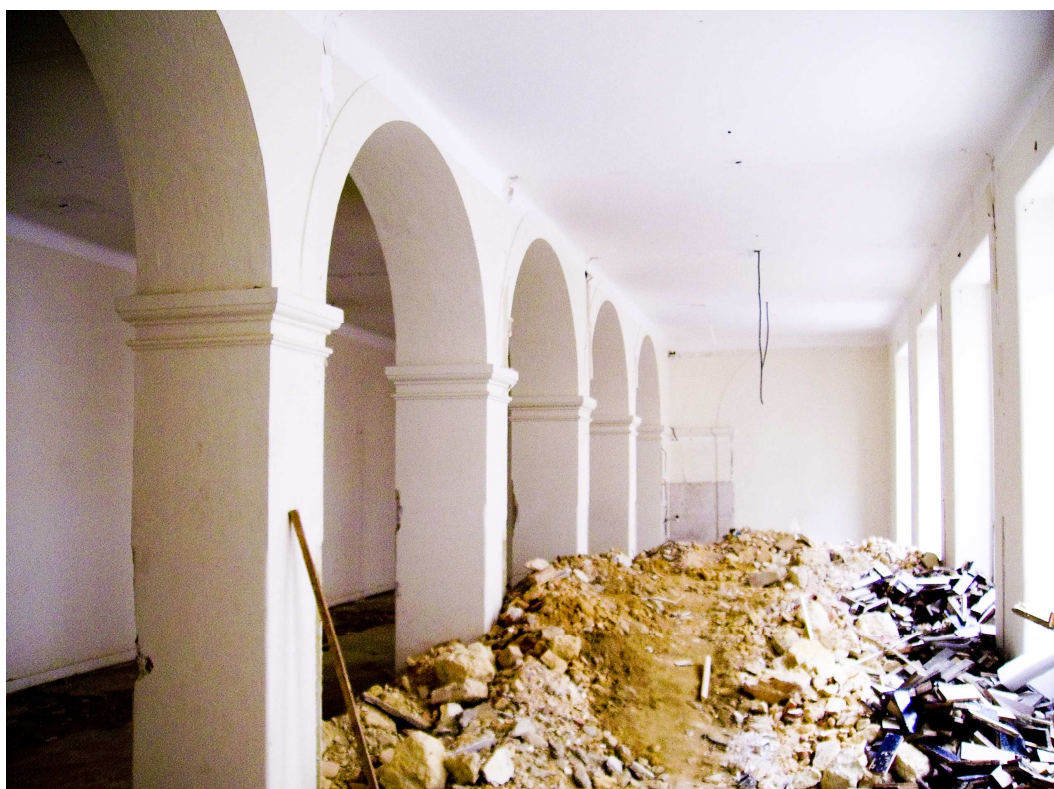
Figs. 267 e 268. Aspecto das obras de remodelação e ampliação do museu. Na primeira imagem é visível o espaço que invadiu o lado norte do claustro, no piso 0, durante as obras de demolição. Na segunda imagem é visível a ala a norte do claustro, no mesmo piso, após a demolição do espaço anexo e a picagem das paredes. Ambas as fotografias são de autoria desconhecida, 2007 (?) e 2008 (?). SCML, Museu de São Roque, Arquivo Fotográfico, sem cota.

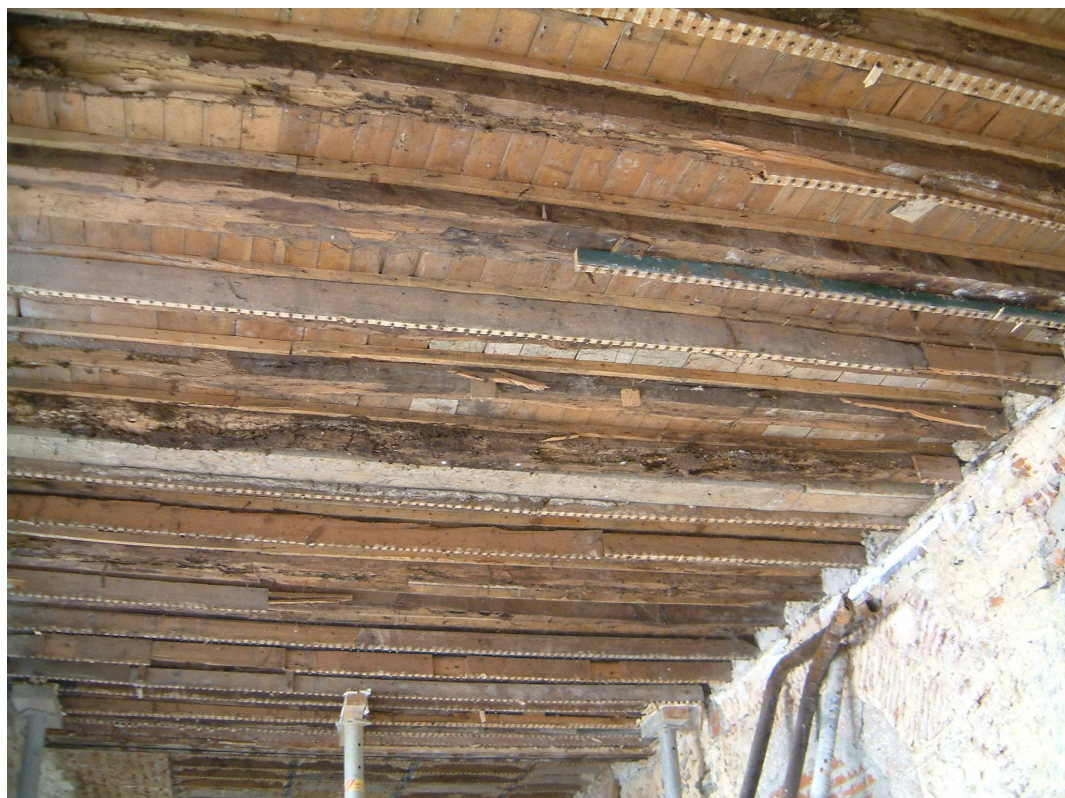
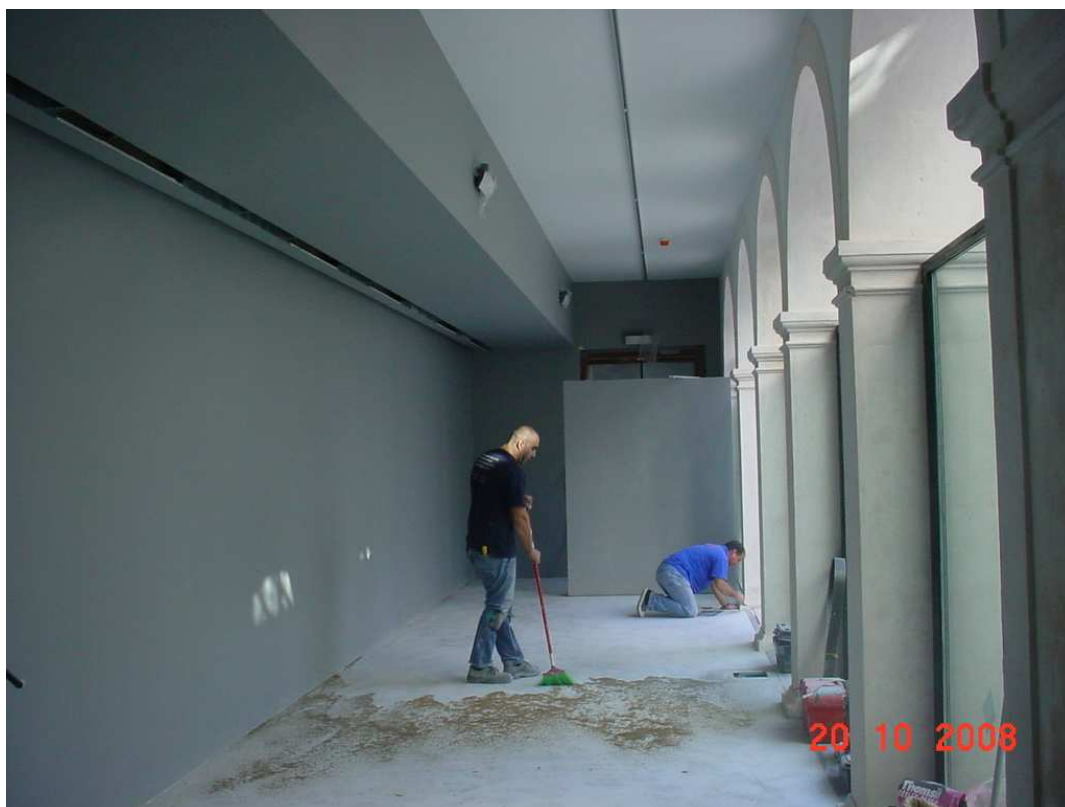
Figs.269 e 270. Aspecto das obras de remodelação e ampliação do museu. Na primeira imagem são visíveis as vigas de madeira degradadas da ala norte do claustro, no piso 0. Na segunda imagem encontra-se retratada a mesma zona numa fase final da obra, aquando da preparação do pavimento para a aplicação do vinílico. Ambas as fotografias foram apresentadas à SCML nos Relatórios Mensais da firma GF, de Abril de 2007 e Outubro de 2008.

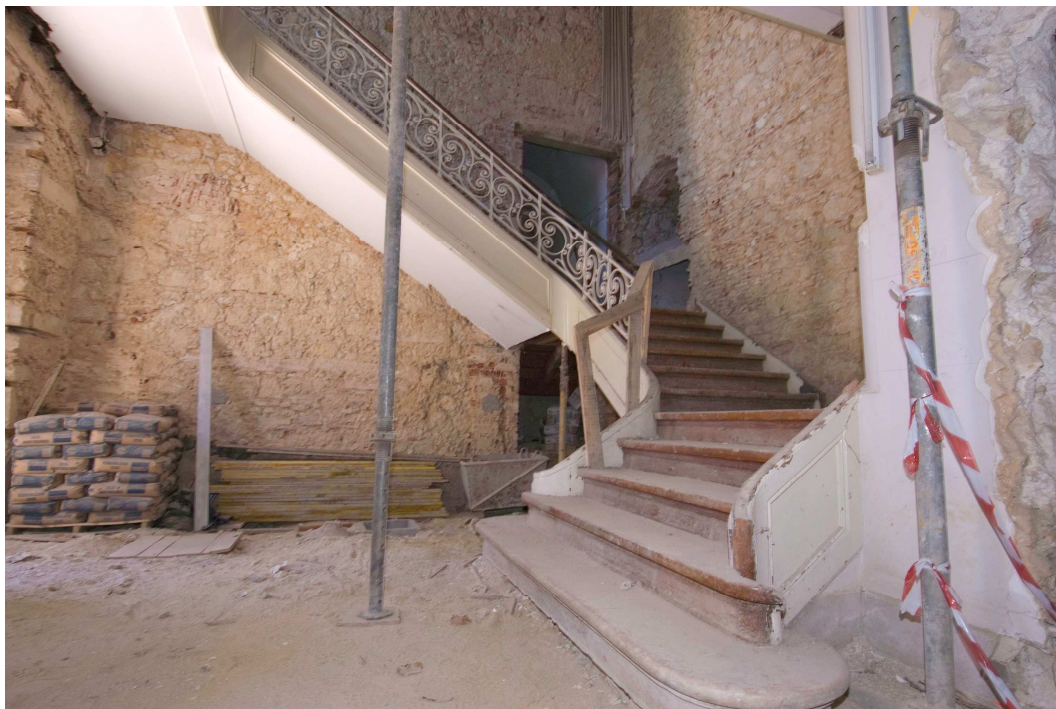
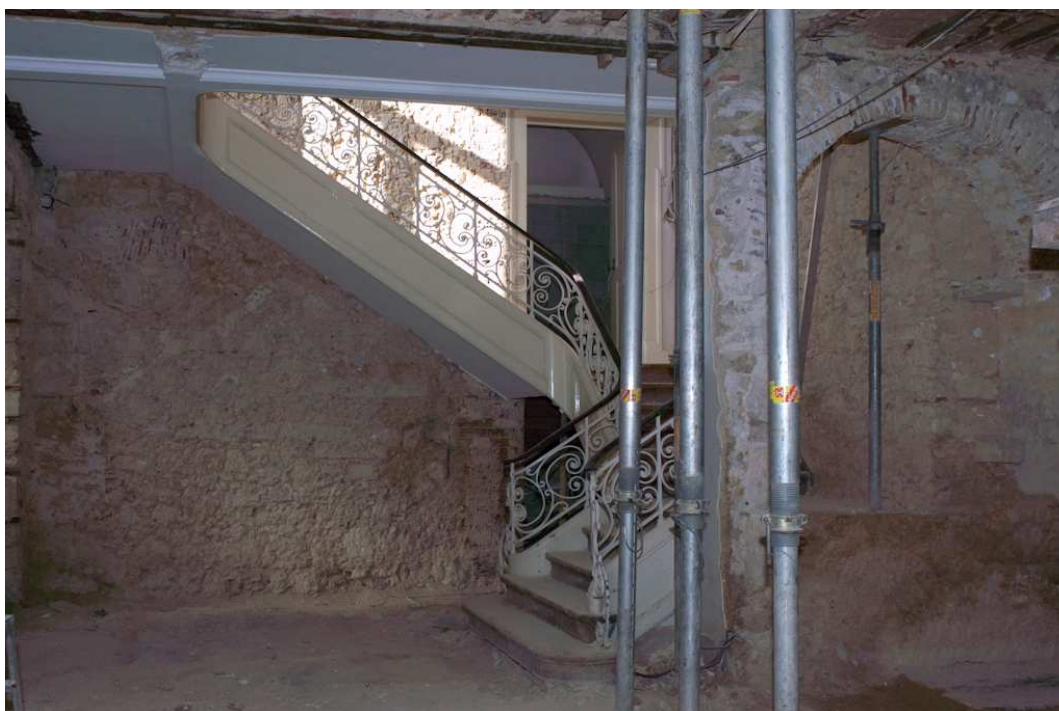
Figs.271 e 272. Aspecto das obras de remodelação e ampliação do museu. Em ambas as imagens são visíveis as escadas de acesso ao piso superior durante as obras de remodelação do museu. Na segunda imagem encontra-se patente o arco que foi aproveitado para a passagem de acesso à igreja e, ao fundo a porta de ligação à mesma. A primeira imagem é de autoria desconhecida, 2007 (?), SCML, Museu de São Roque, Arquivo Fotográfico, sem cota, e a segunda é de autoria desconhecida, 11 de Janeiro de 2007, SCML, Unidade de Comunicação e Imagem, sem cota.

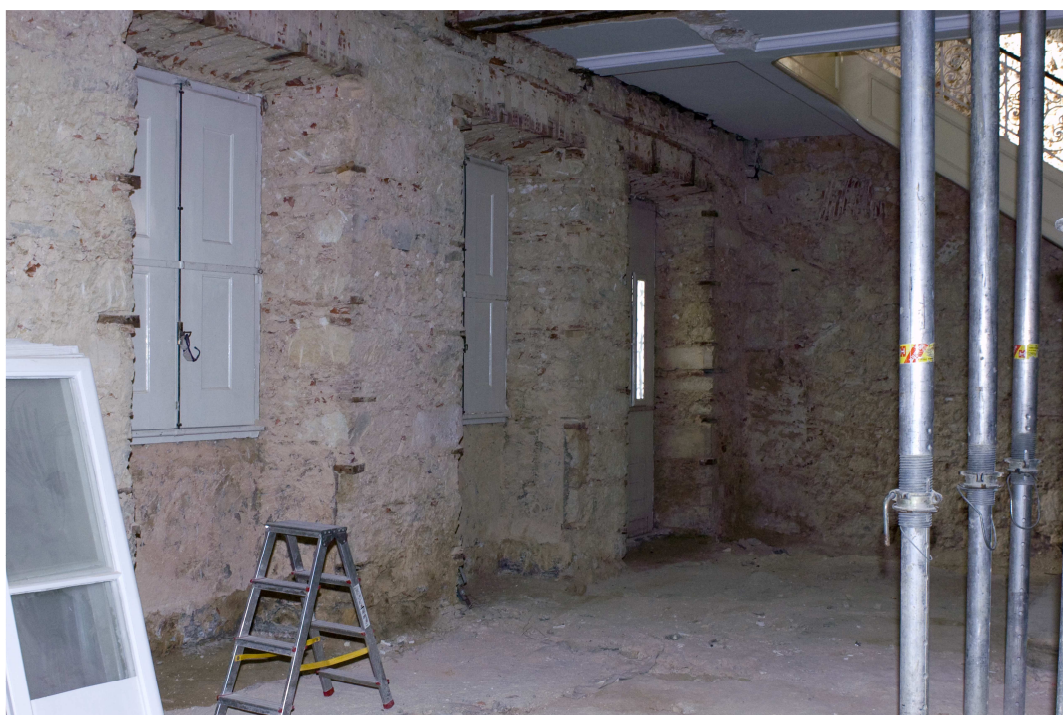
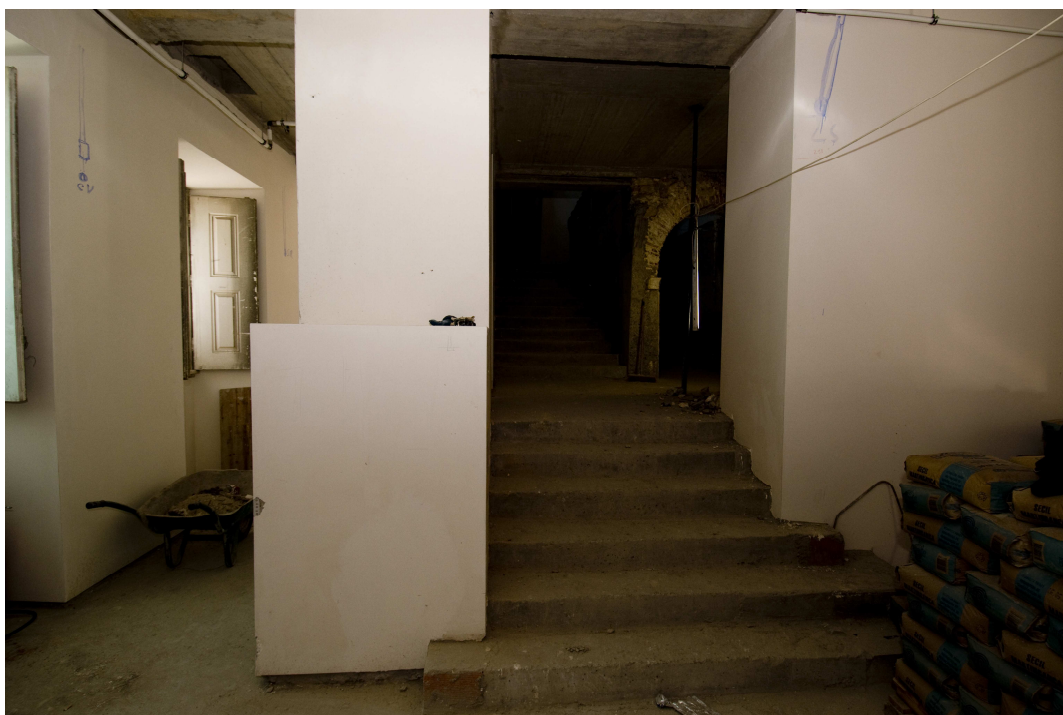
Figs.273 e 274. Aspecto das obras de remodelação e ampliação do museu. Na primeira imagem é visível a parede interior da fachada do Museu, após picagem, na zona das antigas escadas de acesso ao piso superior. Na segunda imagem encontra-se retratada a mesma zona (à esquerda), actualmente transformada em loja do museu, e as novas escadas de acesso ao piso superior (à direita). A meio das escadas é visível parte do arco do corredor de acesso à igreja. Ambas as imagens são de autoria desconhecida, 2007 (?) e 2008 (?), SCML, Museu de São Roque, Arquivo Fotográfico, sem cota.

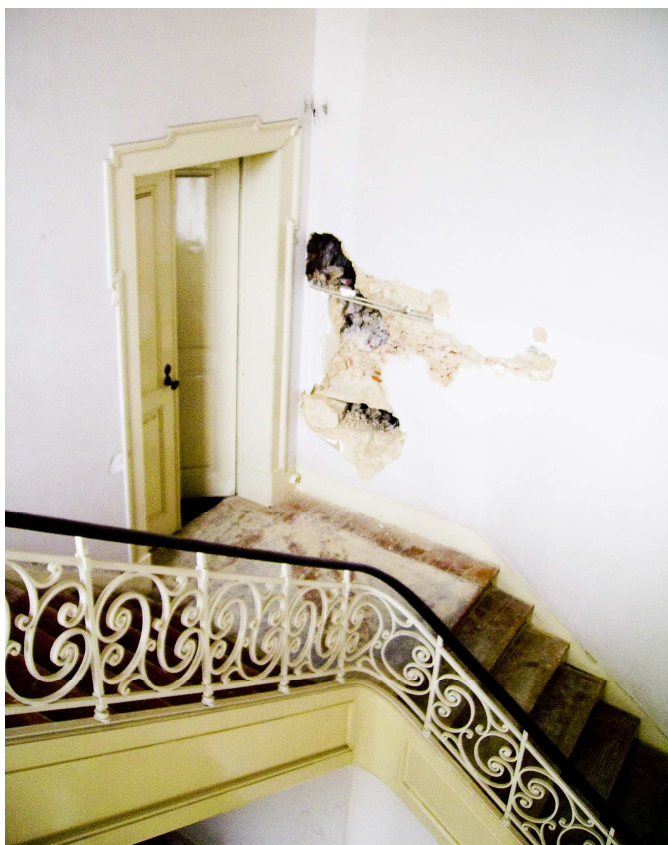
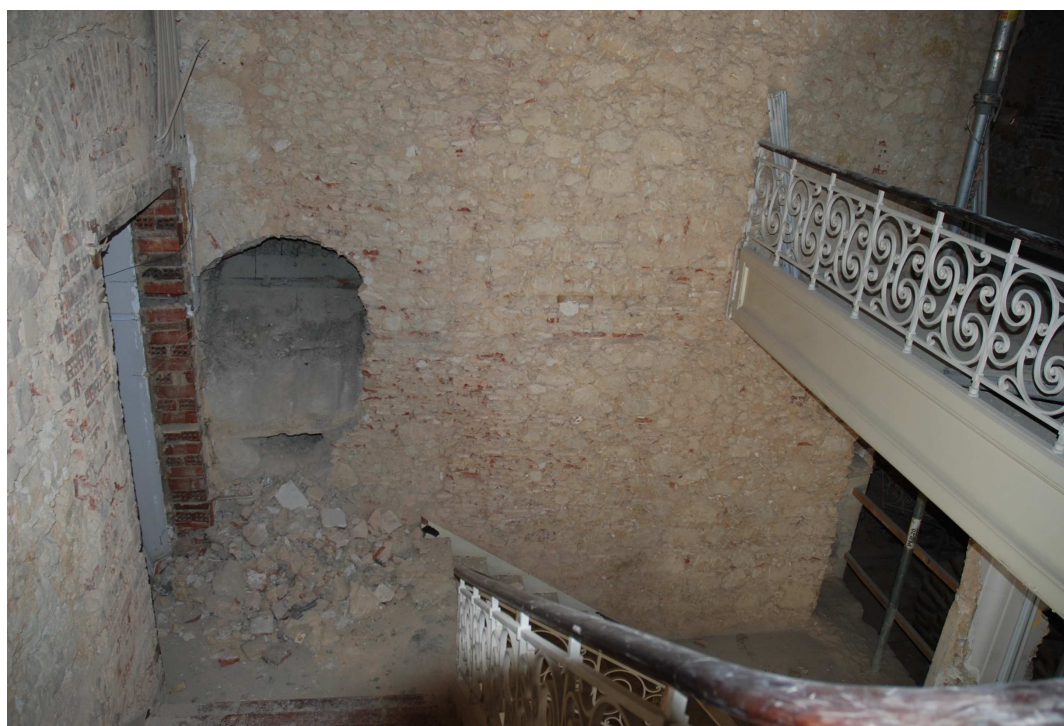
Figs.275 e 276. Aspecto das obras de remodelação e ampliação do museu. Em ambas as imagens é visível a antiga escadaria de acesso ao piso superior e a porta de acesso à igreja, bem como o início do desentapamento do arco de ligação à Capela da Senhora Da Doutrina. Ambas as imagens são de autoria desconhecida, 2006/ 2007 (?) e 2007 (?), SCML, Museu de São Roque, Arquivo Fotográfico, sem cota.

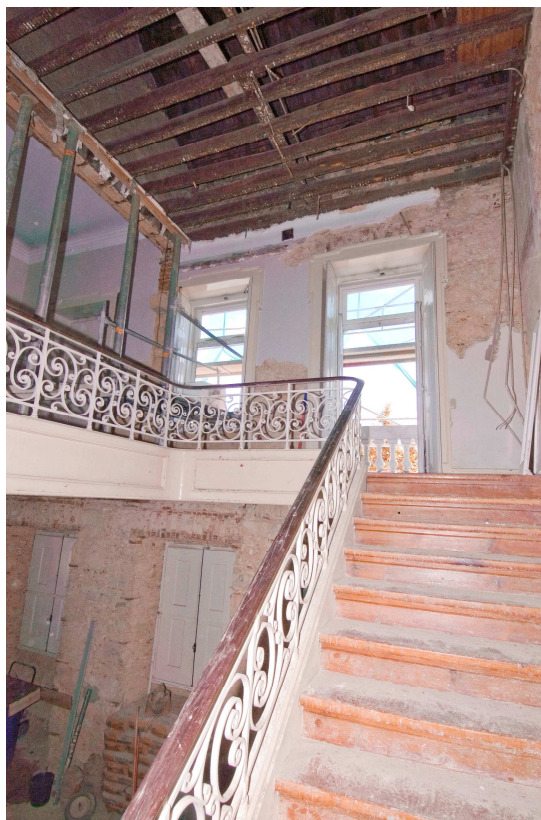
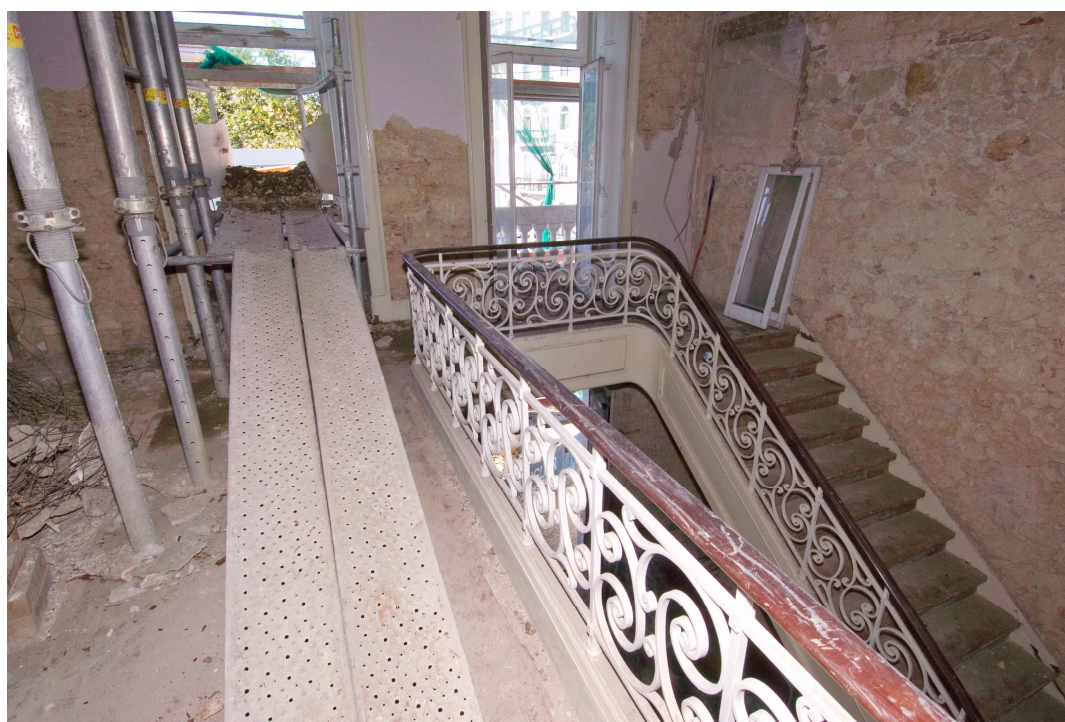
Figs.277 e 278. Aspecto das obras de remodelação e ampliação do museu. Em ambas as imagens é visível a zona superior da antiga escadaria de acesso ao piso 1 e parte da parede interior da fachada do museu. Na primeira imagem é parcialmente visível a estrutura de madeira da cobertura. Ambas as imagens são de autoria desconhecida, 2007 (?), SCML, Museu de São Roque, Arquivo Fotográfico, sem cota.

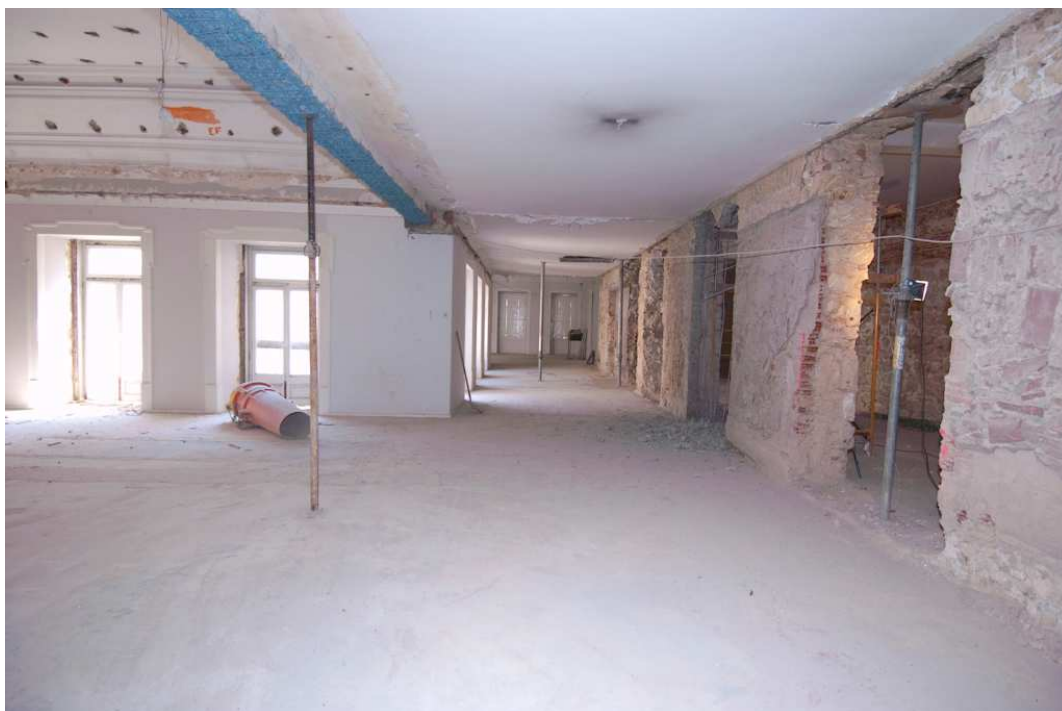
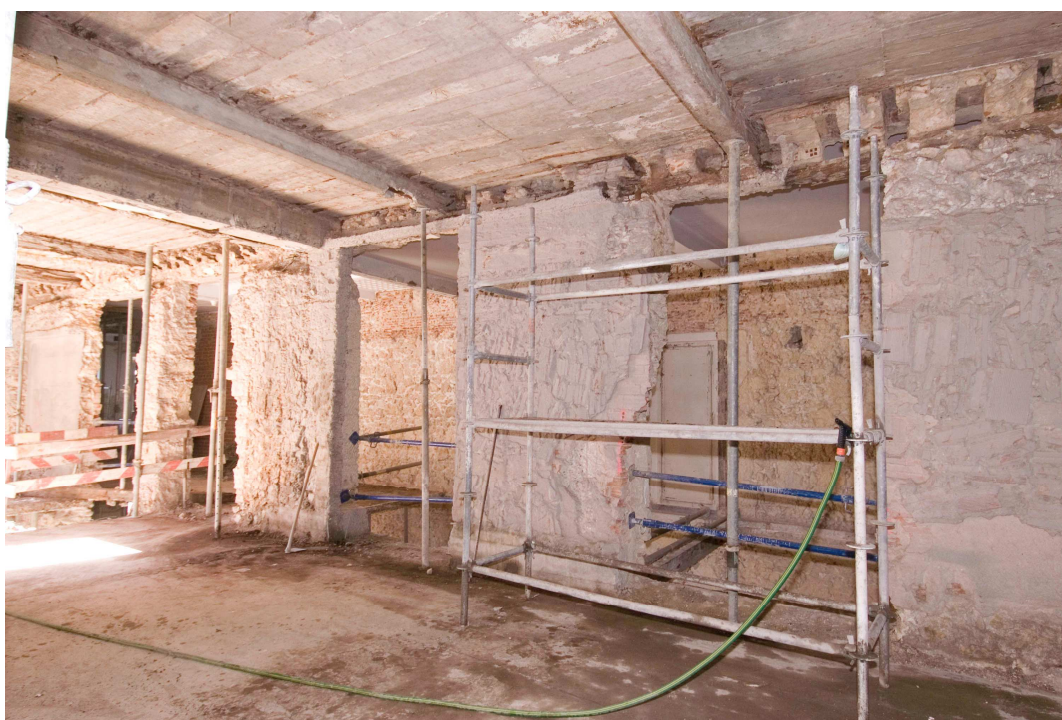
Figs.279 e 280. Aspecto das obras de remodelação e ampliação do museu. Em ambas as imagens é visível a zona oeste do piso 1 e, na primeira fotografia, parte da sala situada a norte do claustro. Na segunda imagem são visíveis algumas aberturas na parede poente da zona oeste. A primeira imagem é de autoria desconhecida, 4 de Janeiro de 2007. SCML, Unidade de Comunicação e Imagem, sem cota e, a segunda imagem é de autoria desconhecida, 2007 (?). SCML, Museu de São Roque, Arquivo Fotográfico, sem cota.

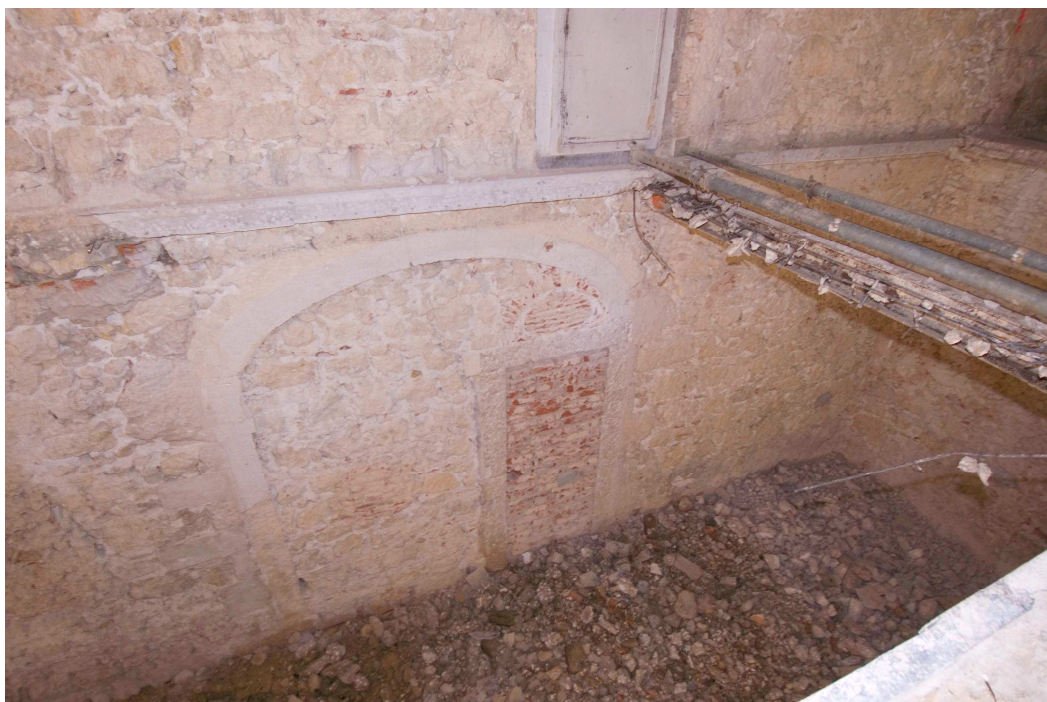
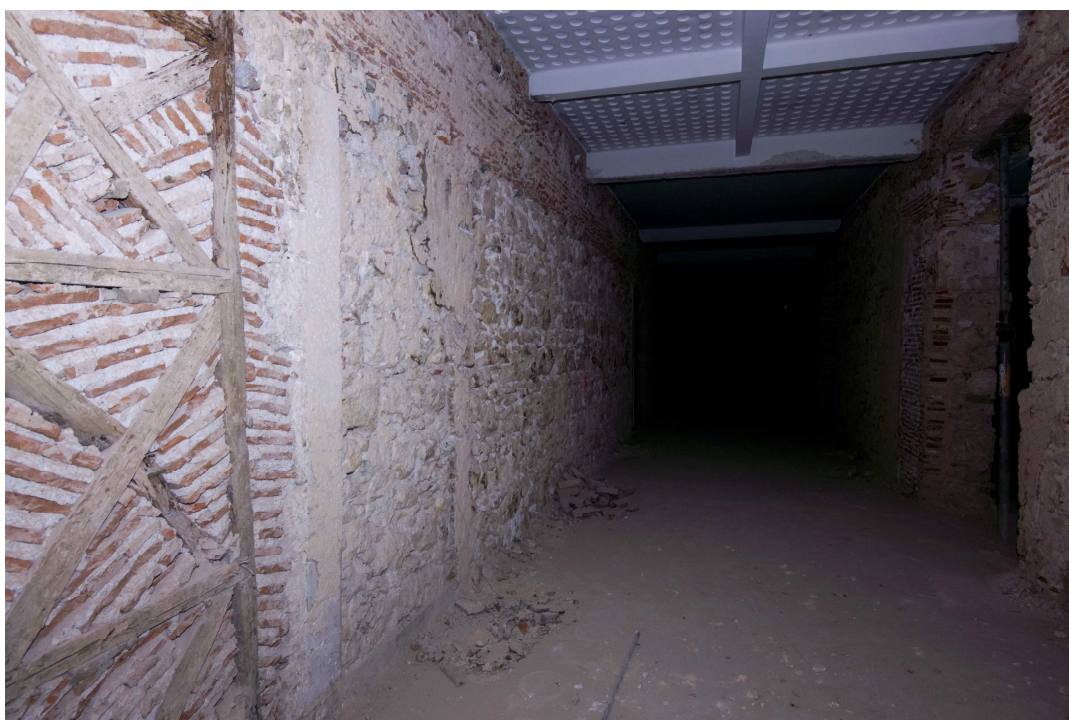
Figs.281 e 282. Aspecto das obras de remodelação e ampliação do museu. Na primeira imagem é visível parte da parede poente do corredor interior da ala oeste, no piso 0, onde se encontra patente uma antiga estrutura entaipada. Na segunda imagem é visível a área das antigas reservas, espaço actualmente utilizado para o mesmo fim, onde é visível, na parede poente, parte de uma antiga estrutura pombalina. Ambas as imagens são de autoria desconhecida, 2007 (?). SCML, Museu de São Roque, Arquivo Fotográfico, sem cota.

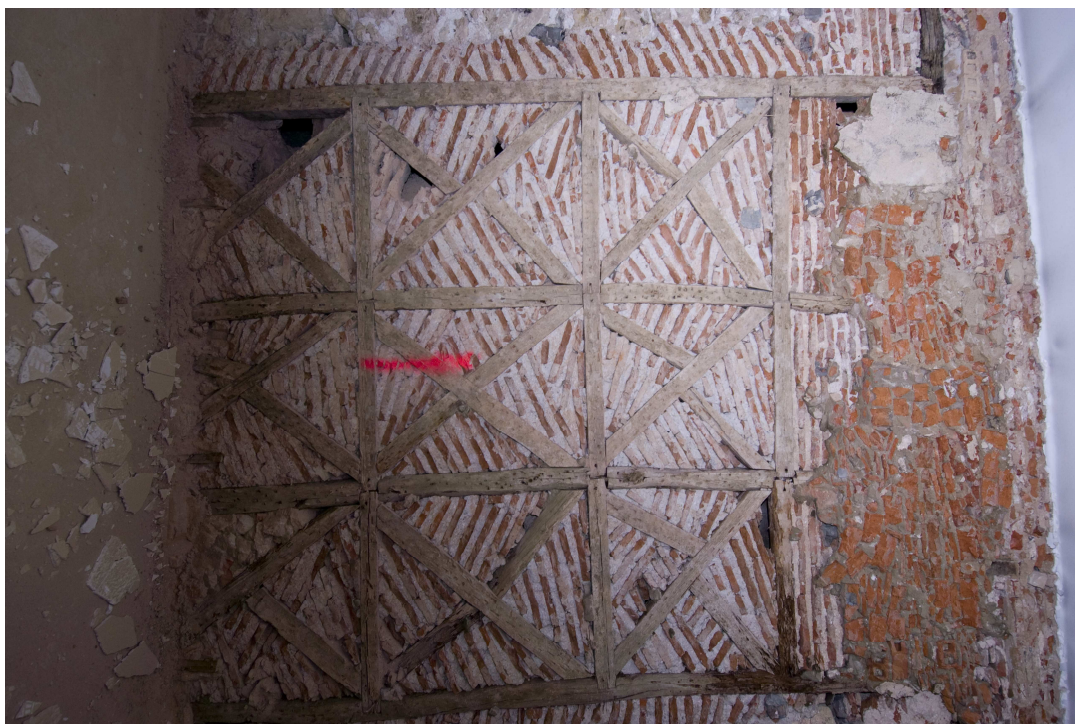
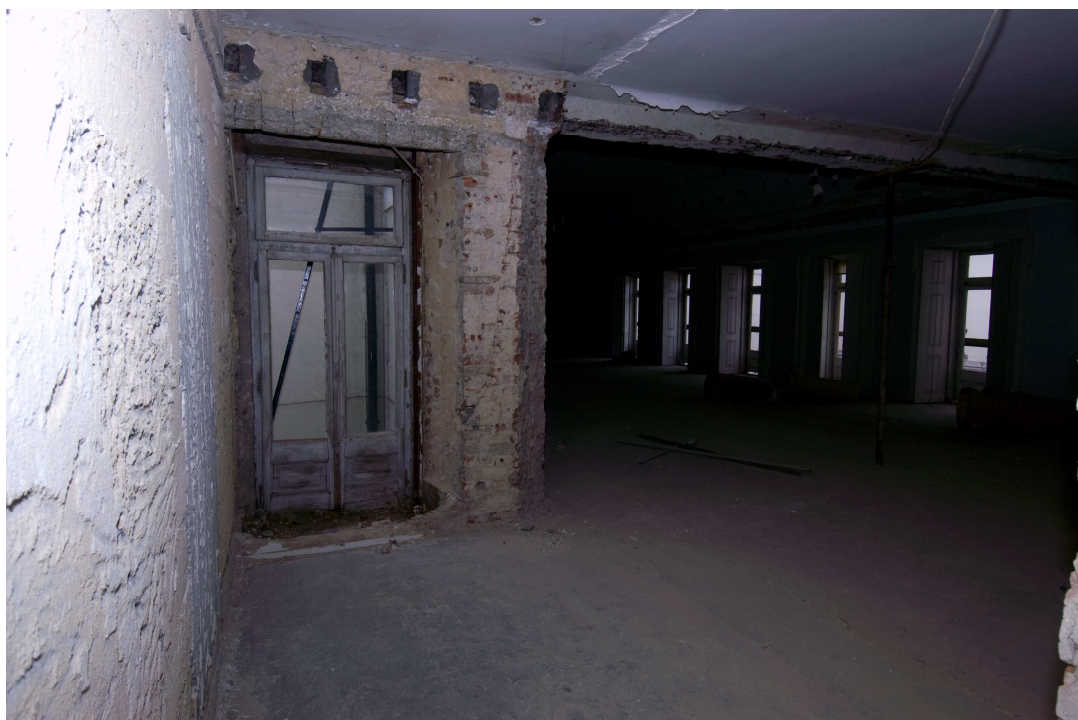
Figs.283 e 284. Aspecto das obras de remodelação e ampliação do museu. Na primeira imagem é visível a antiga estrutura pombalina da parede poente da ala oeste. Na segunda imagem é visível, à direita a sala situada a norte do claustro e, à esquerda, uma antiga porta que se encontrava entaipada antes das obras de remodelação do museu. Ambas as imagens são de autoria desconhecida, 2007 (?). SCML, Museu de São Roque, Arquivo Fotográfico, sem cota.

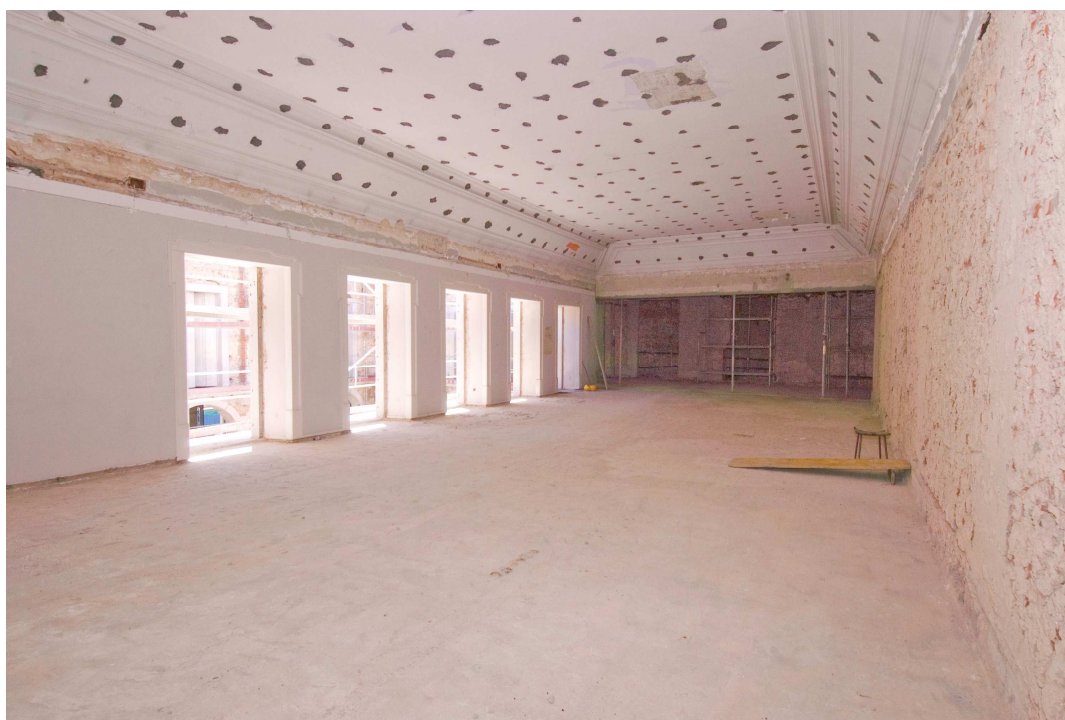
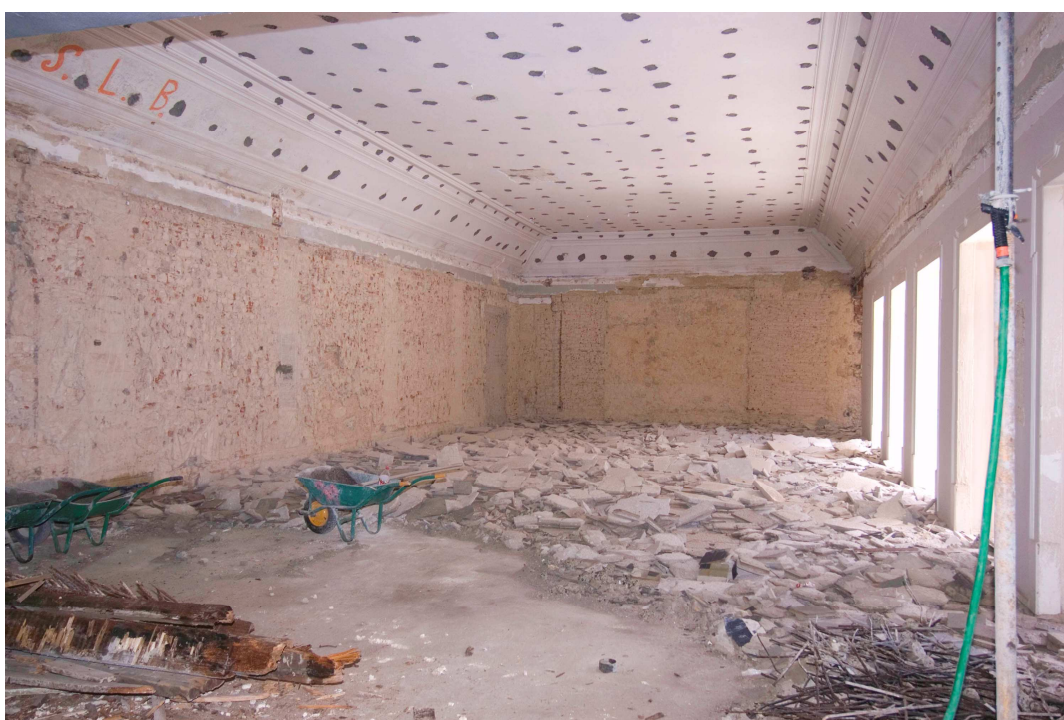
Figs.285 e 286. Aspecto das obras de remodelação e ampliação do museu. Em ambas as imagens é visível a sala norte do museu durante as obras de remodelação. Na primeira imagem vemos, ao fundo, o lado oeste e, na segunda, a parede este. A primeira imagem é de autoria desconhecida, 2007 (?). SCML, Museu de São Roque, Arquivo Fotográfico, sem cota e, a segunda imagem é de autoria desconhecida, 8 de Agosto de 2007. SCML, Unidade de Comunicação e Imagem, sem cota.

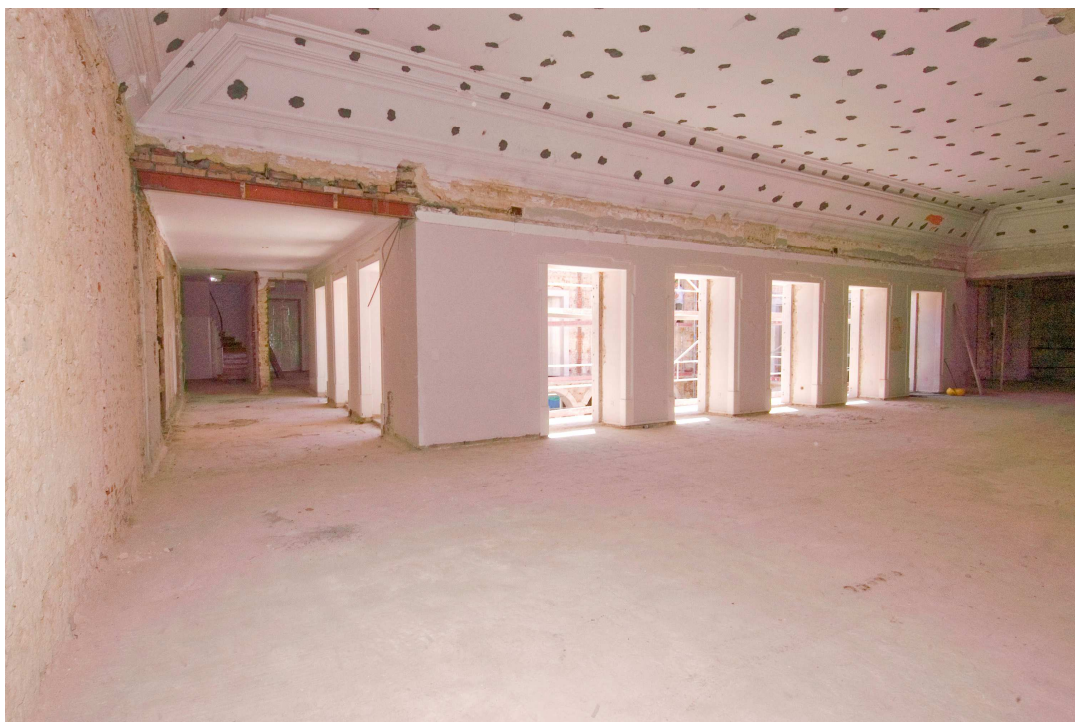
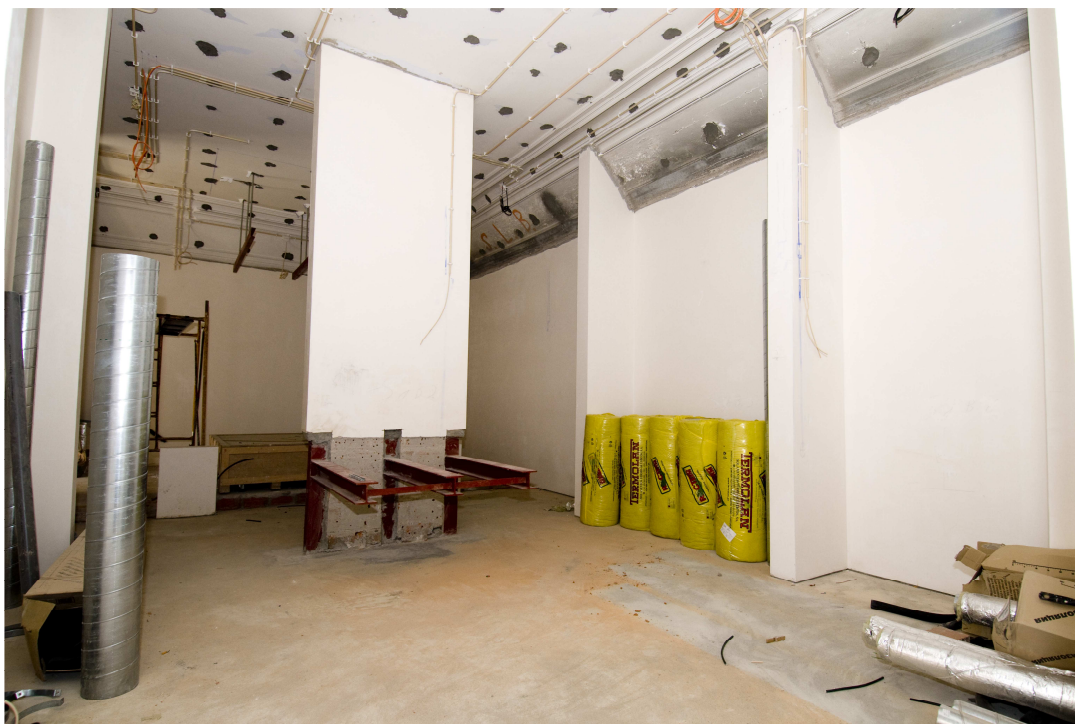
Figs. 287 e 288. Aspecto das obras de remodelação e ampliação do museu. Em ambas as imagens é visível a sala norte do museu durante as obras de remodelação. Na primeira imagem vemos, do lado esquerdo, a sala este do museu e, na segunda a sala norte após a construção das novas divisórias para a sala do Tesouro da Capela de São João Baptista. A primeira imagem é de autoria desconhecida, 2007 (?). SCML, Museu de São Roque, Arquivo Fotográfico, sem cota e, a segunda imagem é de autoria desconhecida, 19 de Junho de 2008. SCML, Unidade de Comunicação e Imagem, sem cota.

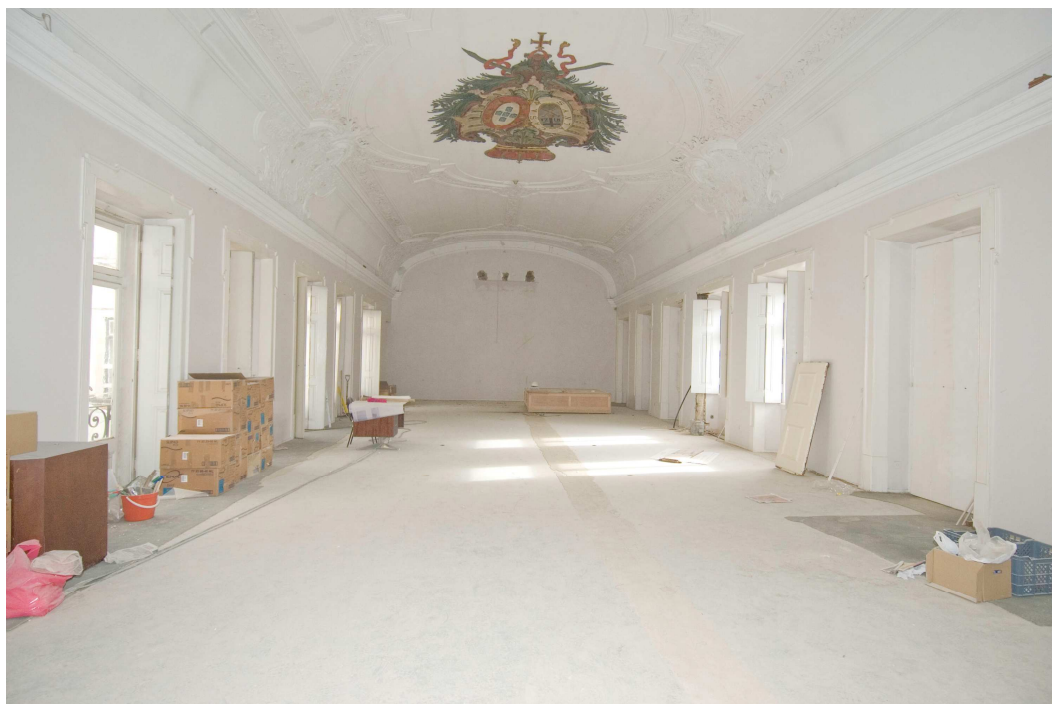
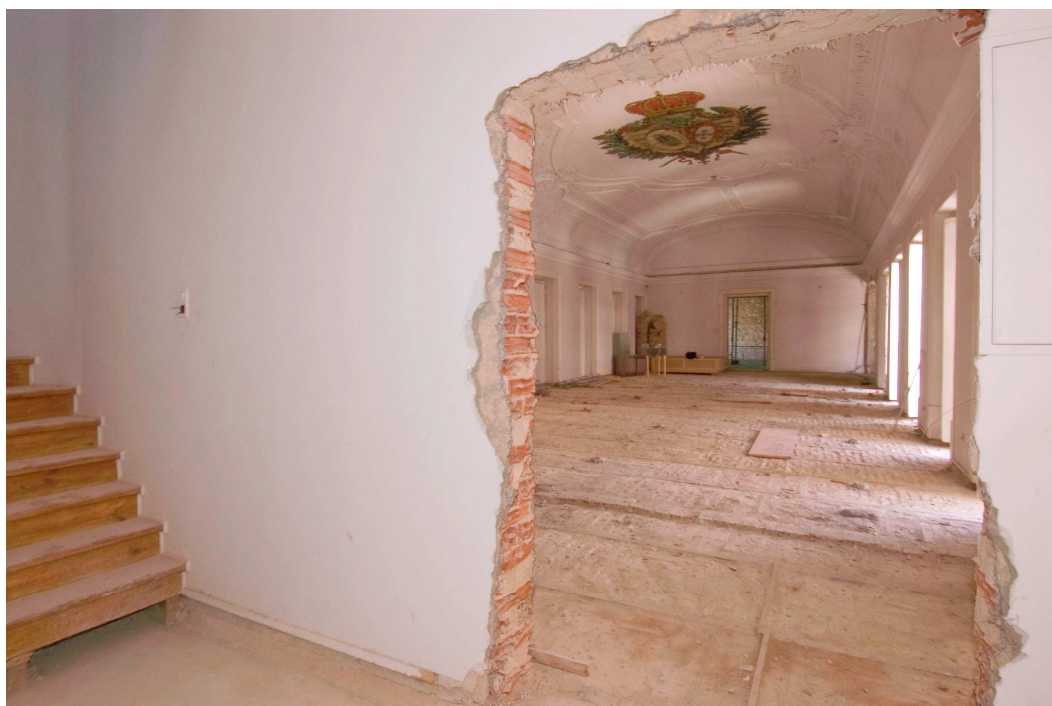
Figs. 291 e 292. Aspecto das obras de remodelação e ampliação do museu. Em ambas as imagens é visível a sala sul do museu, designada Sala do Brasão, durante as obras de remodelação. Na primeira imagem vemos o lado este da sala, numa fase muito inicial da obra. Na segunda imagem vemos o lado oeste da sala e, do lado esquerdo, as escadas de acesso aos gabinetes técnicos do museu, no piso 2. Ambas as imagens são de autoria desconhecida, 2006 (?) e 2007 (?), SCML, Museu de São Roque, Arquivo Fotográfico, sem cota
